**De reparatie van een Friese staartklok;
Een Kantoortje met kwartierslag.**

Door: J.G. Beelaerts van Blokland.

J.G. Beelaerts van Blokland,
uurwerkmaker
Zeist, dinsdag 24 april 2001

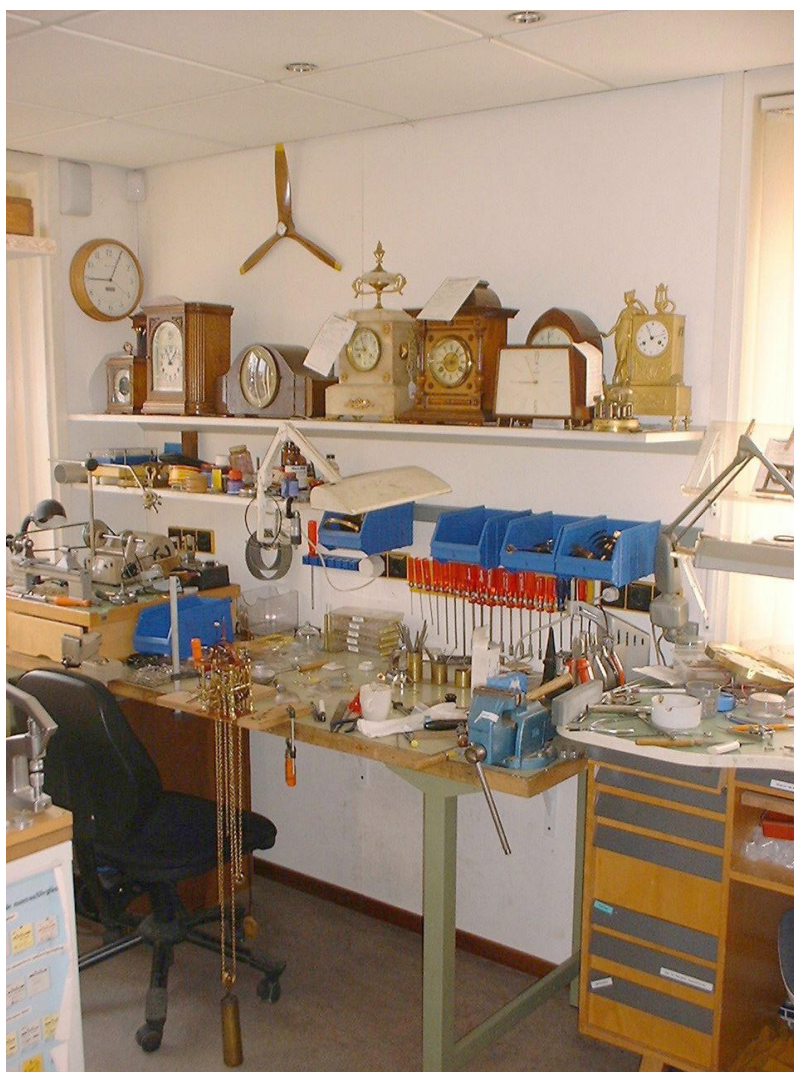
Figuur 1

Het model kast is een kleinere dan normaal, dit formaat wordt dan ook wel kantoortje genoemd. Dit kleine formaat is zeldzamer dan de normale grootte staartklokken. En de combinatie van zo'n soort uurwerk met kwartierslag komt bijna niet voor.

De kast is in redelijke staat. De achterplank is aan de bovenzijde licht gebarsten maar nog wel solide over het geheel. De plank waar het uurwerk op staat is nog stevig genoeg om nog jaren het gewicht van het uurwerk de slinger en de aandrijfgewichten te dragen. De lade (afscherming van de slinger) heeft drie barsten maar voldoet nog wel aan de achterzijde van de lade ontbreekt een stukje hout maar dit heeft geen nadelige gevolgen en is aan de voorzijde niet zichtbaar. De kap heeft geen originele afdekking aan de bovenzijde maar deze is wel voldoende

Al met al maakt de kast een goede indruk, is stevig, en kan nog lang zonder al teveel grote reparaties dienst doen. Wellicht is het t.z.t. nodig de lade te laten behandelen om de effecten van de scheuren teniet te doen. Voor het welzijn van de kast zou een wat hogere luchtvochtigheid beter zijn.

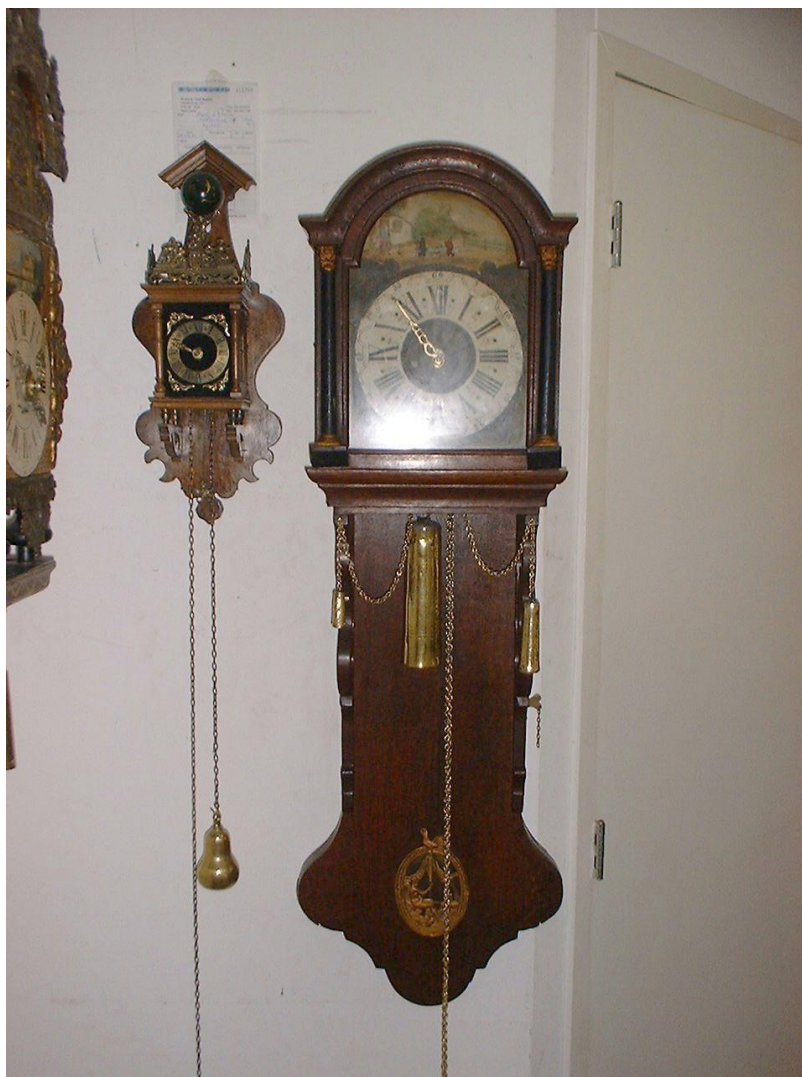
Figuur 2

stofdicht en zullen we tijdens deze restauratie laten zoals die is. Het deurtje in de kap voor de wijzerplaat heeft een barst rechtsboven deze is gelijmd. Het ruitje in de deur is, in tegenstelling tot normaal met glaslatten vastgezet. Normaal doet men dat met stopverf. De zijruitjes zijn wel vastgezet met stopverf. De zijruitjes zijn nog de oorspronkelijke, de ruit in het deurtje is eens vervangen door een moderne stuk glas en is derhalve volkomen vlak.

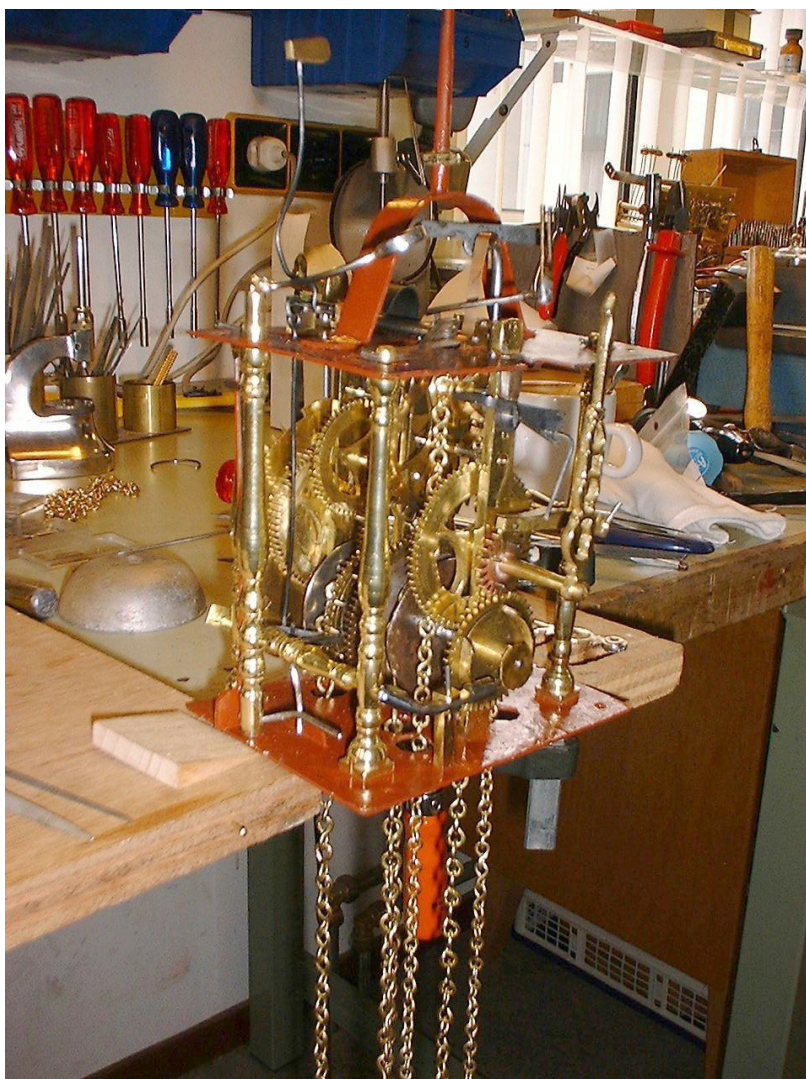
Figuur 3

Bij binnenkomst in ons atelier was het grote probleem van dit uurwerk dat in het verleden veel onderdelen zijn weggehaald. Het gehele wekkerwerk en een groot deel van het slagwerk was verwijderd. Het heeft er de schijn van dat een hobbyist van dit uurwerk een uurwerk met halfuurslag heeft willen maken. Zo'n verbouwing zou eventueel mogelijk zijn maar niet op de manier zoals deze amateur dat gedacht had te doen en is bovendien bij een kantoortje niet aan te raden daar de waarde dan aanzienlijk daalt. Dit feit maakt de reparatieduur en ook de prijs van de restauratie een stuk hoger. Daartegenover staat dat het uurwerk na deze restauratie weer geheel in originele staat verkeerd, zij het met nagemaakte delen.

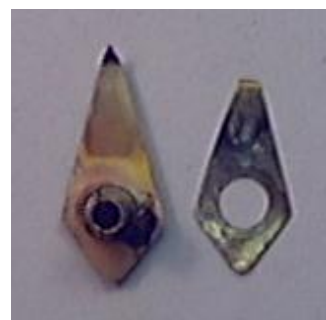
Deze buis met meenemer zorgt ervoor dat de stand van de wekwijzer wordt doorgegeven aan de wekkerlichter deze zit achter de wijzerplaat op het uurwerk. Van de wekkermeenemer was het puntje afgebroken wat de wekkerlichter optilt, dit plaatje messing hebben we in zijn geheel vervangen en gesoldeerd met zachtsoldeer op het bestaande buisje waarop de wijzer zit. Zie Figuur 5 en 7.

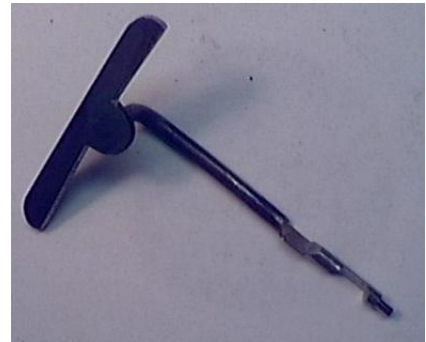
Figuur 9

De wekkerhamer ontbrak in zijn geheel en daar het zelf op maat maken van een dergelijke pen best lastig is zijn we hier ook weer uitgegaan van een bestaand halffabrikaat van Friese makelij. De as en de hamer worden los geleverd en moeten op maat worden gemaakt. De as moest worden afgezaagd op de juiste lengte en vervolgens werd de (dubbele) hamer er met hardsoldeer vastgezet. Op figuur 6 is goed te zien hoe de vlakken van de spil staan.

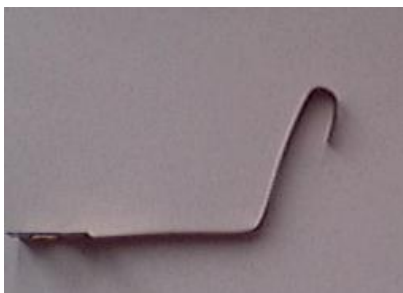
Wekkerveer

De wekkerveer was nog het eenvoudigst pas te maken. Van een standaard (maat kantoortje) wekkerveer de juiste lengte afknippen en plaatsens op de juiste plaats. Zie Figuur 7.

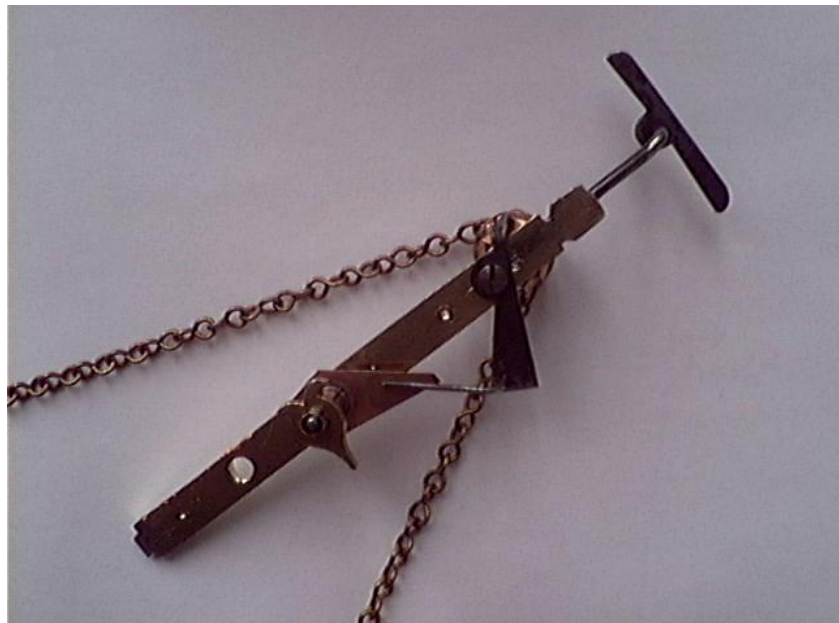
Figuur 11

Voor zover de bespreking van het bijmaken van het wekkerwerk. De draaipunten van de spil zijn verder niet besproken maar het draaipunt moest aan de hamer en het wekkerrad worden aangepast en derhalve was het sneller de oude te vervangen. Op figuur 8 is goed te zien hoe het geheel er in de gemonteerde toestand uit ziet.

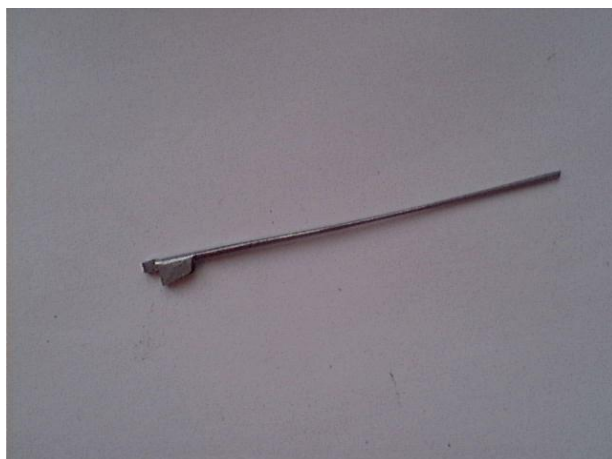
Figuur 13

De lichterveer is een veer die op de onderplaat geklonken is en ervoor zorgt dat de lichter met enige kracht het slagwerk kan blokkeren. Als deze veer dus niet aanwezig is, is er een goede kans dat de zwaartekracht niet voldoende is om de lichter genoeg kracht te geven het slagwerk te blokkeren. Met andere woorden het slagwerk

blijft doorslaan tot het gewicht op de grond staat. Deze veer(pen) was eenvoudig te maken van plaatstaal; uitzagen, vijlen en polijsten. Op afbeelding 9 t.m. 11 is de voortgang te zien.

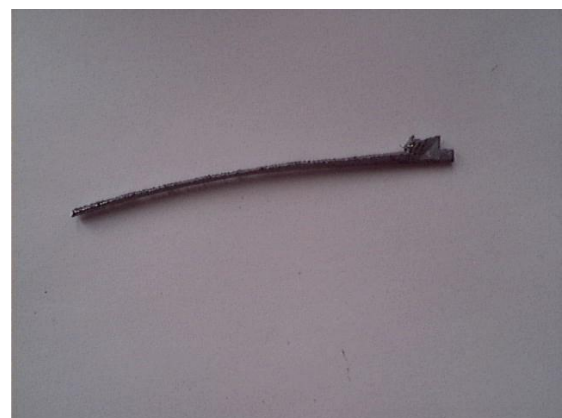
Figuur 12

De paardekop ontbrak en was niet in de juiste maat verkrijgbaar in de groothandel als halffabrikaat. We moesten hem dus zelf maken. We hebben hiervoor als voorbeeld twee andere klokken genomen die, hoewel in een grotere maat, wel dit onderdeel hadden. Zoals te zien in figuur 12 is dit aardig gelukt. Onder de paardekop de oude lichter, zelf gemaakt door een hobbyist. Het klaarblijkelijke doel van deze hobbyist was dat het uurwerk enkel op alle hele en halve uren éénmaal zou slaan en dan is de paardekop overbodig. In de neus van de paardenkop is na het maken van deze foto nog een pen gezet die in de sluitschijf kan vallen. Zo kan het uurwerk weer het juiste aantal slagen slaan.

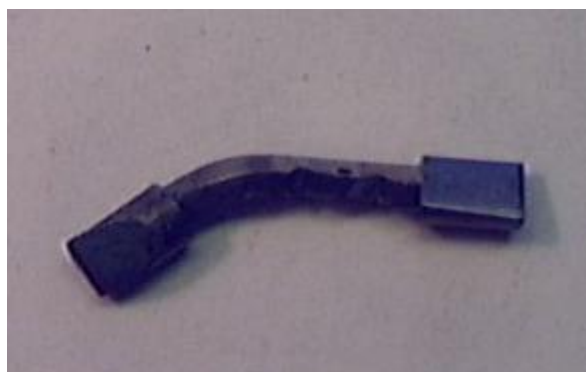
Figuur 16

De wisseling van de kleine en de grote bel vind plaats door het verschuiven van een as waarop de lichters zitten die afzonderlijk in het slagpenrad kunnen worden geschoven. Dit verschuiven wordt bediend via een nok van het wijzerwerk. Deze nok schuift ieder half uur de as naar voren of naar achter. Dit gebeurt weer via de z.g. belwissel. Dit is een hefboom die beide delen verbindt. Dit stalen deel ontbrak in zijn geheel en hebben we dus bijgemaakt.

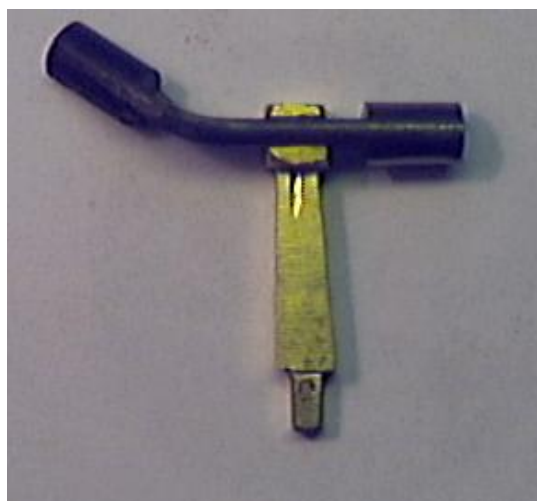
Figuur 18

De houder voor de belwissel zit vast op de onderplaat met een voorsteekpen (conische pen). Wordt een te grote maat pen gebruikt of de bestaande pen er te hard ingedrukt kan het messing waarin deze gedrukt wordt gaan scheuren.

Dit is wat er met de oude houder is gebeurd. Solderen van een stukje messing was mogelijk, nieuw maken was beter. Op figuur 17 links de oude en rechts de nieuwe belwisselhouder. Op figuur 18 beide onderdelen gemonteerd op elkaar.

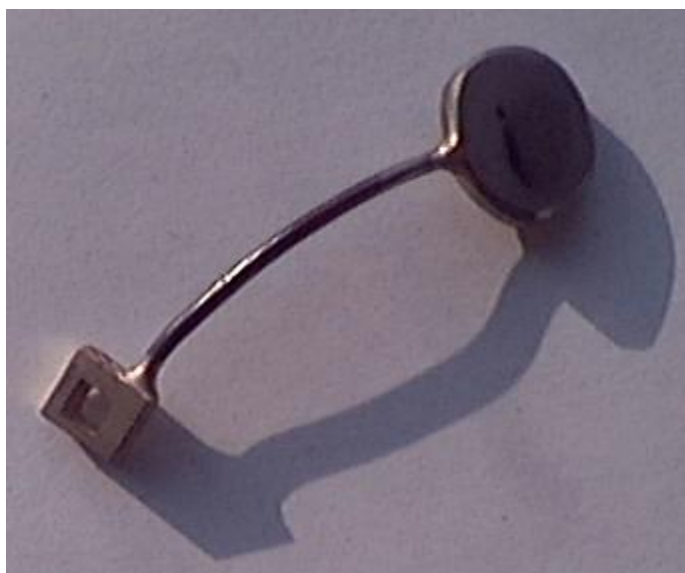
Figuur 21

De oude was afgebroken en moest dus worden nagemaakt. Dit hebben we gedaan van 4mm staal en werkt na pasmaken goed.

Dit deel is een eenvoudig stuk ijzerdraad wat de lichter met de hamer verbindt. Zodoende wordt de beweging van de lichter doorgegeven aan de hamer.

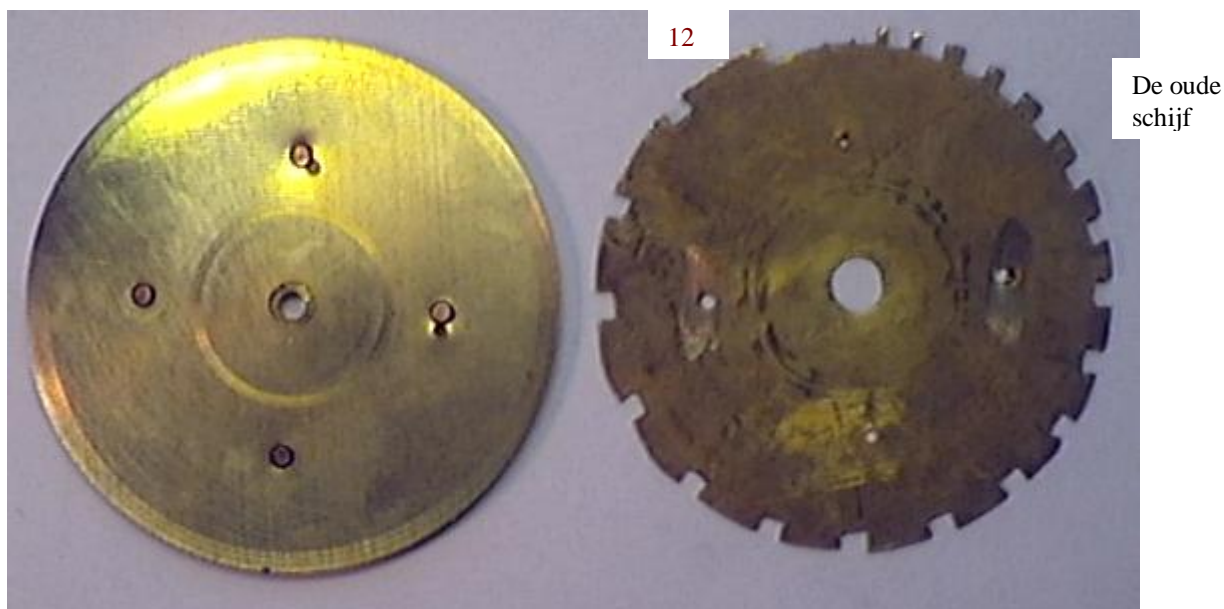
Figuur 22

De sluitschijf is een schijf wat zorgt dat het slagwerk een bepaald aantal keren kan slaan alvorens weer te stoppen na een impuls van het gaandwerk. Ieder kwartier wordt het slagwerk dus geactiveerd (uitgelicht). De sluitschijf is een mechanisch geheugen die met nokken op een schijf het aantal slagen bepaald. De volgorde is dus één (12:15), één (12:30), één (12:45), één

(13:00), één (13:15), twee (13:30), één (13:45), twee (14:00), één (14:15), drie (14:30) enzovoort. Eén slag is geen nok, twee slagen is een smalle nok, drie slagen is een iets bredere nok enzovoort. Met deze wetenschap kunnen we dus berekenen dat als deze schijf één maal rondgaat per 12 uur er 190 slagen over de schijf moeten worden verdeeld.

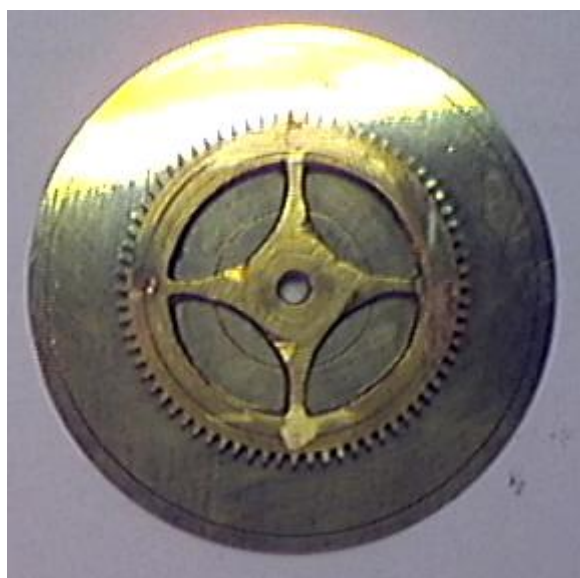
Figuur 23

Vaak is hier in de loop der jaren veel aan gevijld en gehamerd. Dit wordt gedaan omdat een veel voorkomende fout het 'van slag af raken' van het uurwerk is. In dit geval was het eenvoudiger een nieuwe sluitschijf te maken dan de oude functioneel te maken. De oude was al enkele keren verbouwd en zou voor altijd een onzeker resultaat geven. Het maken van een sluitschijf is redelijk eenvoudig. Men begint met een vlakke schijf dan wordt het rad op de achterzijde vastgeklonken, dan de schijf en rad inbouwen in het uurwerk. Als er een gewicht aan de ketting wordt gehangen gaat het slagwerk lopen. Iedere keer als het slagwerk heeft geslagen zetten we dan met stift een streepje. Als er 190 slagen zijn geslagen zijn er ook 190 streepjes gezet en is de hele diameter vol verdeeld met streepjes. Dan kunnen de

inkepingen ingezaagd worden, dat is een kwestie van zorgvuldig tellen. Het uitzagen moet wat ruim gebeuren zodat we in ieder geval niet onder de maat komen. De bijna klaar zijnde sluitschijf wordt weer ingebouwd en gecontroleerd, gevijld, gecontroleerd, gevijld, geboord, enzovoort tot hij in zijn geheel klopt. De sluitschijf is dan wel zo'n vijftien keer rondgegaan.

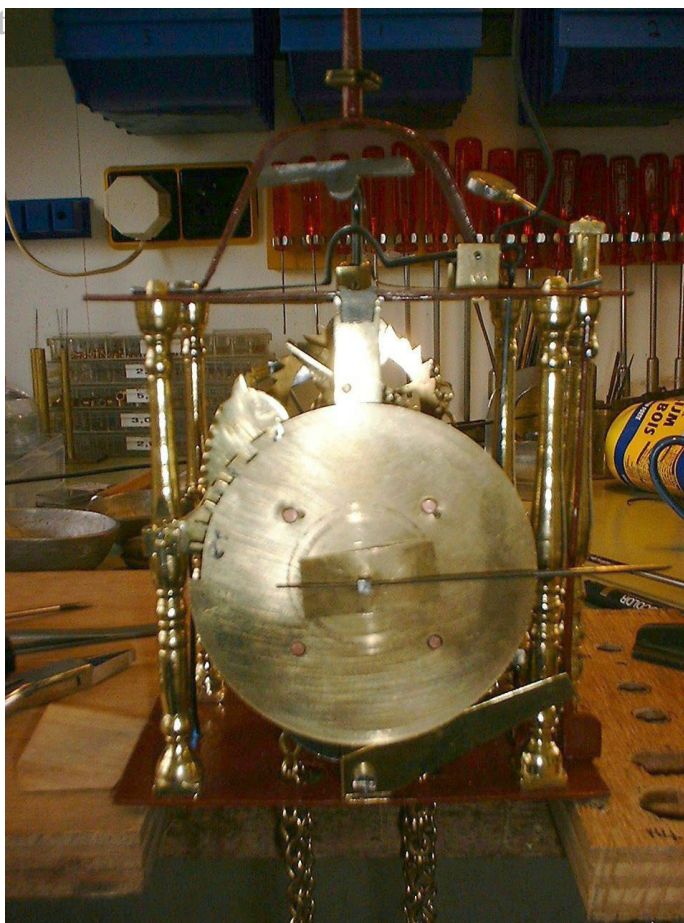
Figuur 24

Het slagpennenrad, tevens het rad met het spoor ernaast, was op zodanige wijze verbouwd dat alleen de vol uurhamer kon slaan, de pennen voor de halfuurhamer waren allen afgeknipt om ruimte te maken voor een nieuw spoor die eigenlijk een te grote diameter had. Deze diameter hebben we met de hand kleiner gemaakt zodat de halfuurslagpennen ruimte blijven hebben.

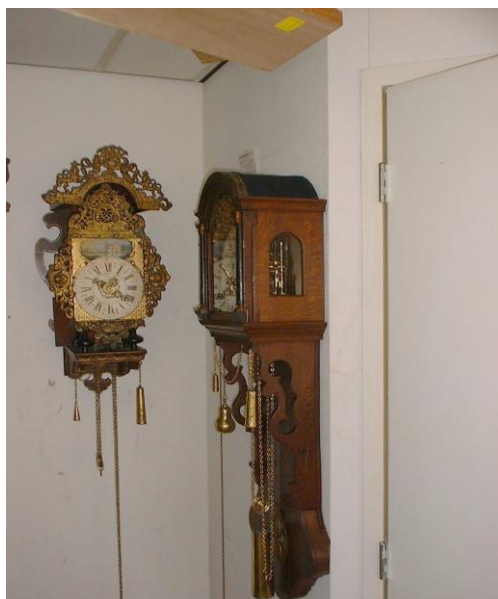
Figuur 28

te zien. Links naast deze klok hangt overigens Friese stoelklok (Vaas model).

Op figuur ziet u het oude dakje en op de volgende foto het vervangen dakje. Het dakje zoals het erop zat was van een soort plastic gelijmd met bisonkit, het vervangen dakje is ingevet (voor stofdichtheid) katoen wat met meubelspijkertjes op de oorspronkelijke manier is vastgezet. Het uiterlijk is hierdoor verbeterd en weer in de staat zoals de klok was toen deze net was gemaakt. Op figuur 28 is het nieuwe dakje
